Empreitada de Construção do Centro Materno Infantil do Norte, Hospital Maria Pia/Maternidade Júlio Dinis - Centro Hospitalar do Porto, EPE

RELATÓRIO N.º 1/ 2018 – AUDIT.

PROCESSO N.º 1/2016 – AUDIT./1.ª SECÇÃO

Março 2018

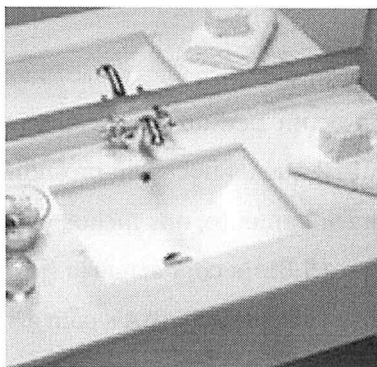
(foto 1)

O que estava previsto em Projecto eram lavatórios de encastrar (foto 1), o que pressupunha a existência de um móvel para tal fim, móveis esses que o Projecto não previa. Por isso, entre mandar executar os móveis cujo custo não se encontrava previsto e seria a acrescer ao preço da Empreitada, ou mudar o modelo do lavatório para lavatórios “tipo” de parede, para poderem ficar fixados sem haver necessidade de móvel (foto 2), decidiu-se por esta última opção que, para além do mais, oferece muito maiores garantias ao nível de higienização do espaço, conforme fotografias que aqui se reproduzem:
